Rapport sur l'orgue de l'église Saint Pierre d'IRODOUËR

MM Blanchard, Bretéché, Leissen et Yollant, membres du groupe technique de l'Association pour la Promotion de l'Orgue en Ille et Vilaine (APO 35) se sont rendus à Irodouër le 10 mars 2011 pour examiner l'orgue de l'église Saint Pierre.

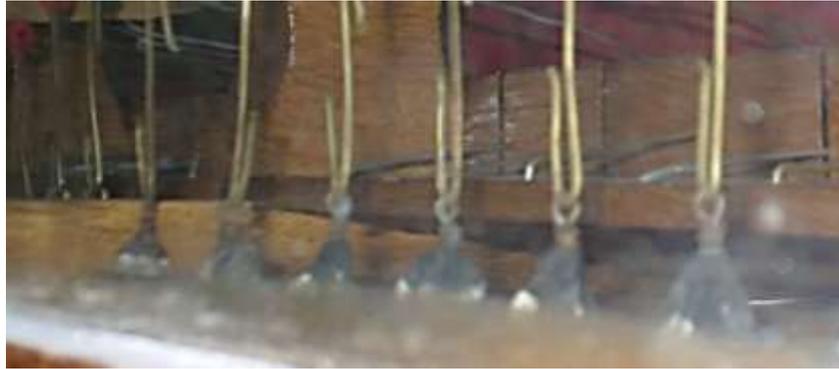
Les deux sommiers du grand orgue sont en bon état, ils ont été réenchapés en 1990. Ils ne nécessitent pas de travaux particuliers sauf un changement des boursettes.

Les soupapes sont en bon état, seul un nettoyage et un talquage des peaux serait à faire.

On distingue à travers la vitre de la laye, tout en en bas, les boursettes qui sont noircies ce qui indique la fin de leur vie

Remplacement des boursettes et talquage des peaux de soupapes

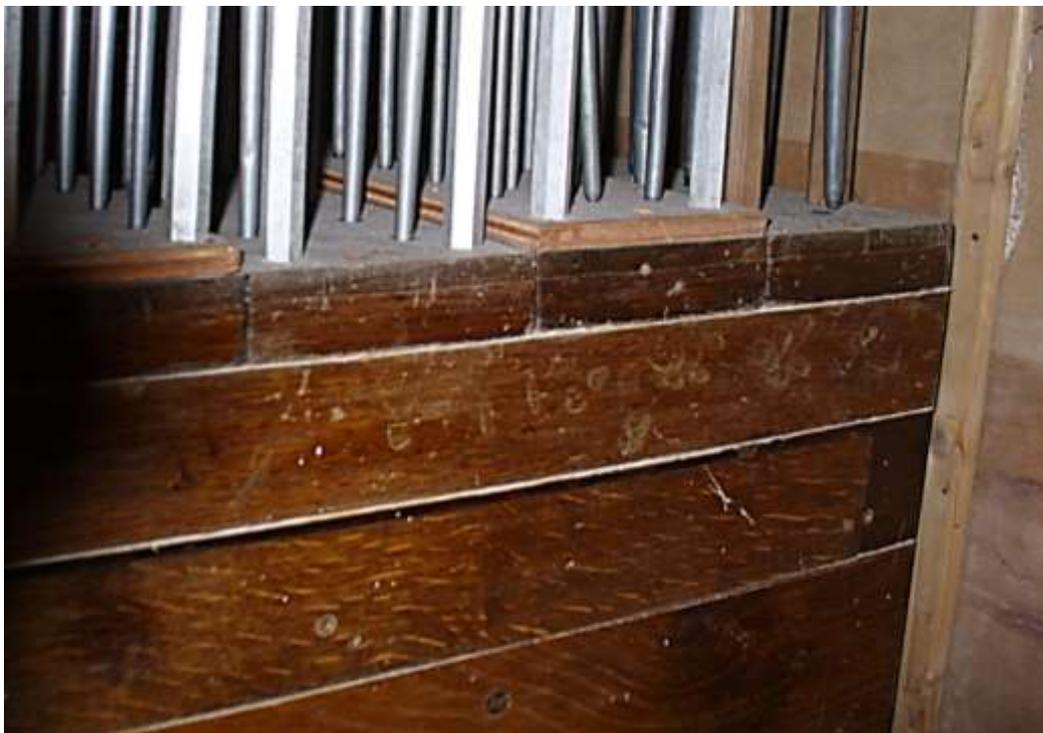
Contrairement à ceux du Grand-orgue le sommier de Récit est dans un état inquiétant. Si la partie traction des notes (soupapes, boursettes) est dans le même état que celle du Grand orgue, il n'en va pas de même pour le sommier.

Le côté du sommier du Récit. On ne distingue pas de registres coulissants mais on voit bien sous les chapes la partie supplémentaire contenant les membranes et située au-dessus de la partie basse du sommier.

Il est probable que les membranes sont d'origine. Du fait de l'abaissement de la pression par Sévère celles-ci fonctionnent moins bien. Il convient donc de démonter complètement le Récit et de changer toutes les membranes. Cela représente un travail lourd mais qui nous paraît indispensable.

Démontage de la tuyauterie, démontage des chapes, remplacement des membranes du sommier, essais, remontage.

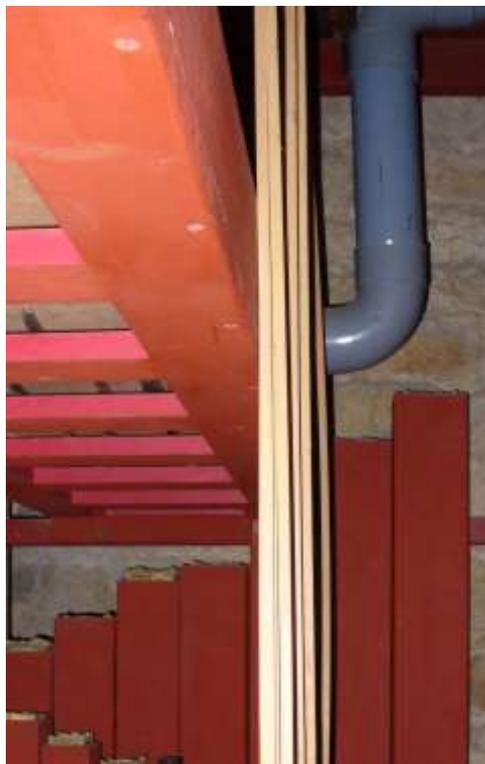
En effet les vergettes en bois de mauvaise qualité sont tordues ce qui occasionne des frottements rendant l'orgue dur à jouer. De plus pour le récit, toutes les vergettes frottent sur le réservoir régulateur et ce sur une longueur des près de 20 cm. Cela est dû, semble-t-il, à un mauvais alignement des vergettes lors de la reconstruction.

On distingue nettement les vergettes tordues ainsi que la zone de frottement sur le réservoir régulateur, ce qui laisse penser à un faux aplomb.

Remplacement de toutes les vergettes verticales par des vergettes en fibre de verre

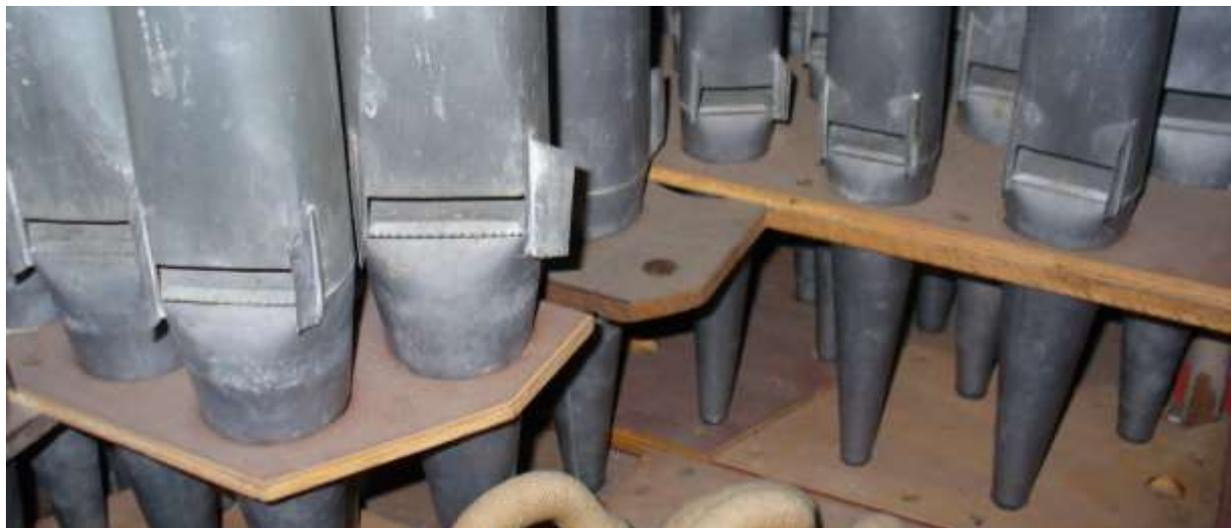
Celle-ci est en assez bon état. On a constaté un peu de poussière ne nécessitant pas un dépoussiérage dans l'immédiat.

Une partie de la tuyauterie du grand orgue. Bien que celle-ci soit le plus exposée à la poussière on en trouve très peu. Un dépoussiérage général peut encore attendre.

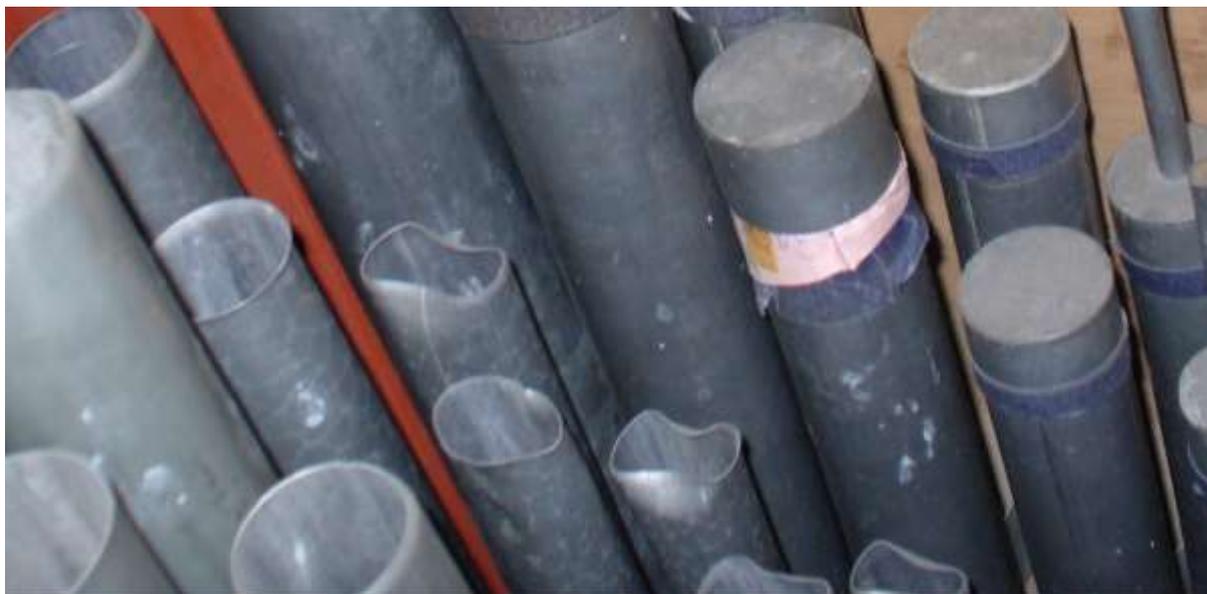
Beaucoup de tuyaux du récit ont été abimés lors des accords. Ils ont été pincés entre les doigts car ils sont trop courts pour être accordés. Cette pratique est peu recommandable.

On aperçoit vers le milieu des tuyaux qui ont été pincés parce qu'ils sont trop courts.

Pour y remédier nous préconisons, après redressement des tuyaux, de mettre des bagues d'accord en fer blanc ainsi que cela se fait de façon généralisée en Angleterre.

Pose de bagues d'accord sur les tuyaux les plus abîmés
