**RAPPORT d'EXPERTISE SUR L'ORGUE DE VAL d'IZE.
Eglise du Martyre de Saint-Etienne**

ANALYSE DE L'ETAT DE L'INSTRUMENT

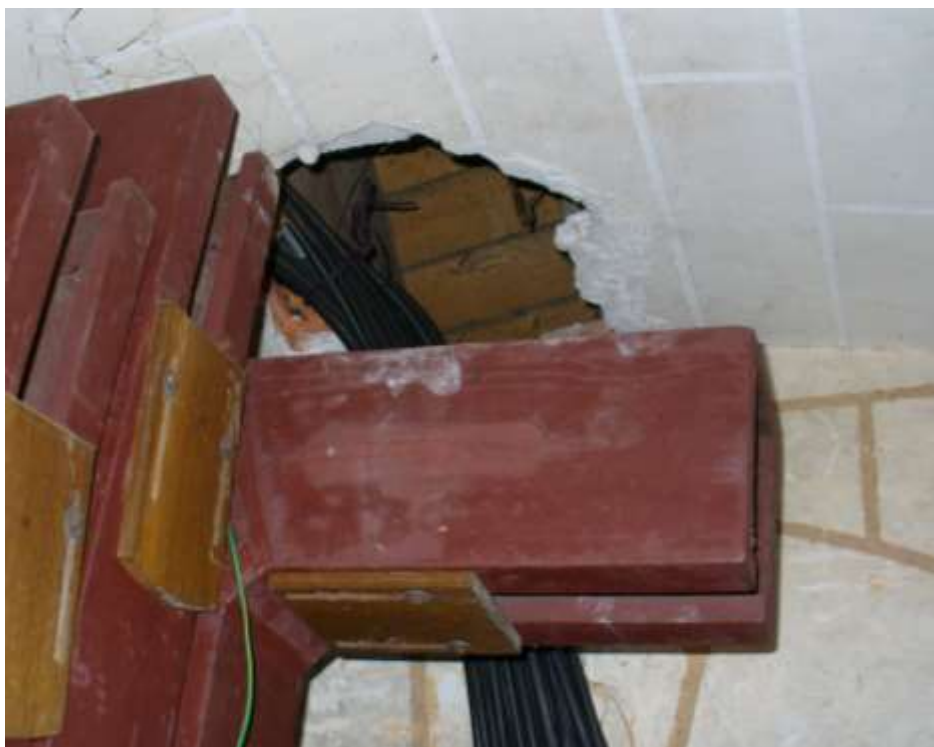
A préalable, nous tenons à signaler l'état de saleté laissé par les électriciens lors de la rénovation de l'installation de l'église. Ainsi les trous de passages des câbles n'ont même pas été rebouchés et les gravats n'ont pas été enlevés.

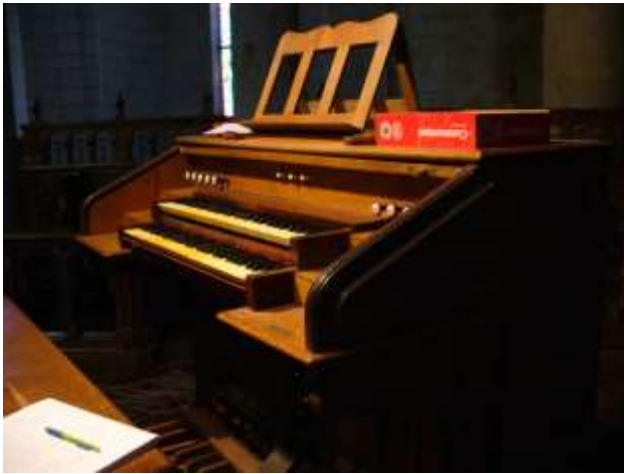
La console

Celle-ci est fatiguée et nécessitera une restauration. Il conviendra à cette occasion de remplacer les trois petits boutons servant à l'appel des jeux de pédale par des tirants analogues aux autres avec des porcelaines.

Le pédalier est usé et nécessitera un refeutrage.

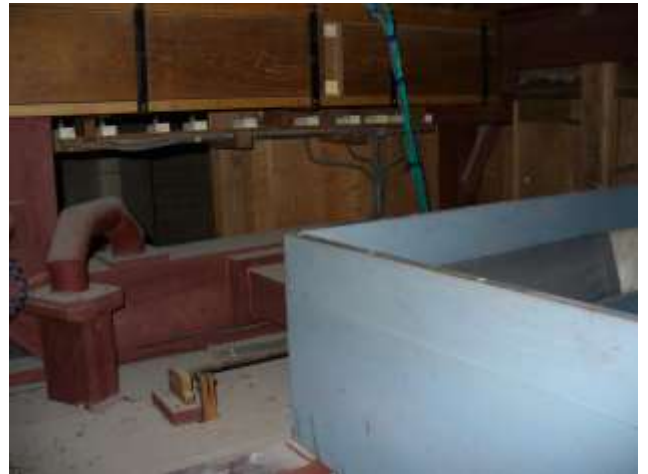
Le porte vent principal et le réservoir

Le réservoir à charge flottante est en mauvais état. En effet la toile caoutchoutée assurant la mobilité de la table ainsi que l'étanchéité est « cuite » et peut crever à tout instant. Cette toile est à changer.

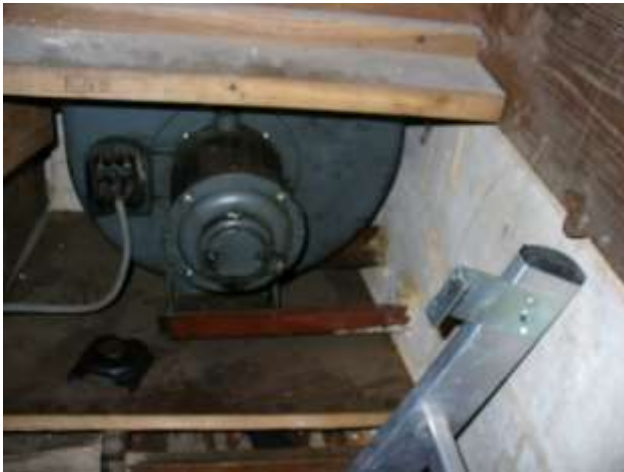
Le ventilateur Meidinger a été rebobiné par les soins de la mairie. Il est donc comme neuf. Le redresseur d'alimentation 12 volts a également été changé par un neuf.

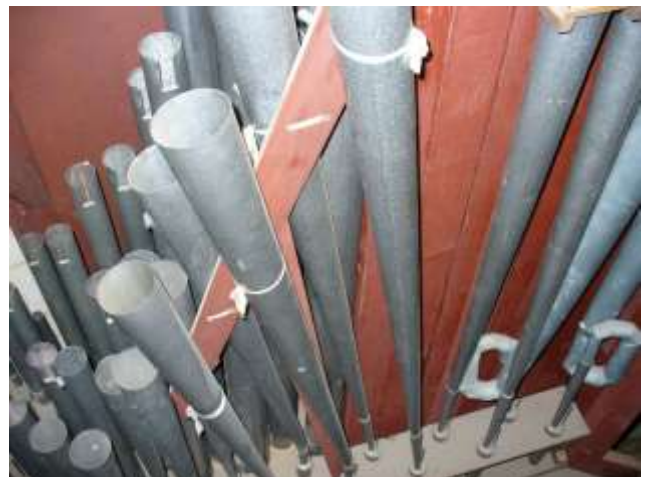
De nombreux tuyaux ont été retaillés et déplacés pour obtenir la composition néoclassique actuelle. Quelques tuyaux de Trompette sont affaiblis suite à une rupture du râtelier de supportage. Il conviendra de les redresser.

Récit : la Trompette avachie

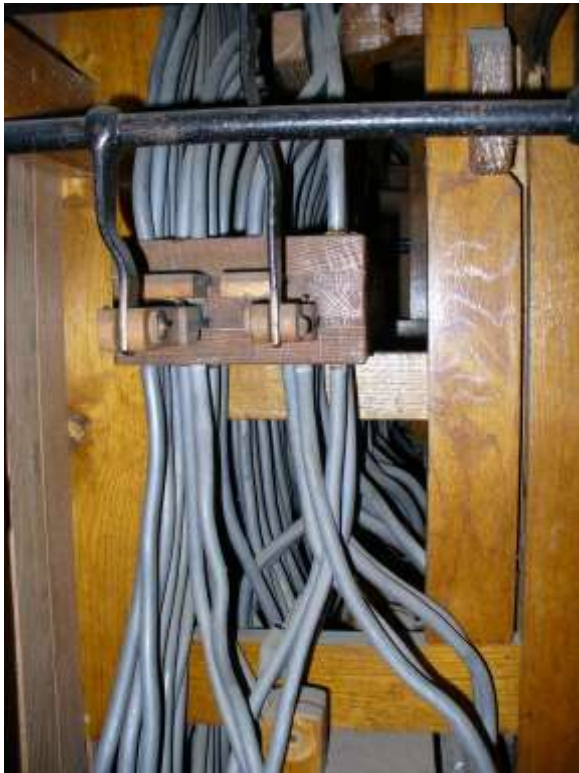
Tuyaux de plomb de commande des registres

Le tirage des jeux est pneumatique. Le tirage de la Montre 8 ne fonctionne pas et sera à réparer.

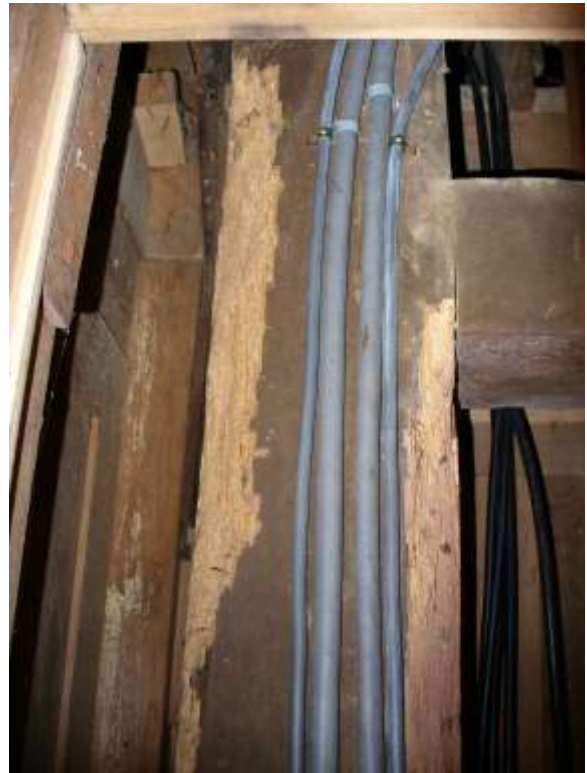
Le buffet original est placé sur un pont au dessus de la porte de la sacristie au fond du chœur de l'église. Les éléments en chêne sont en bon état sauf les piliers de droite (vue de face) supportant l'instrument qui sont largement attaqués par des vers xylophages.

Le pilier droit attaqué par les vers

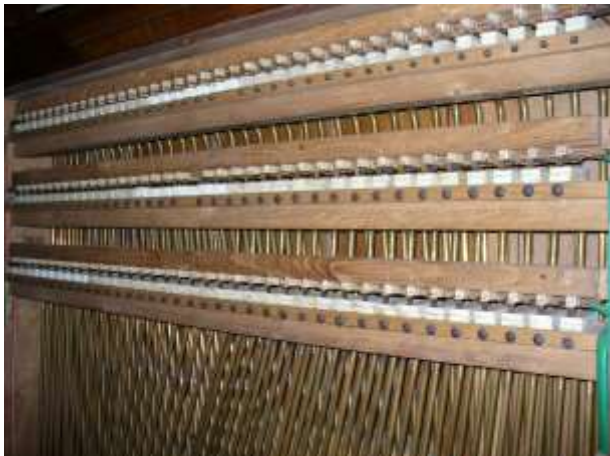
L'armoire des contacts

L'ensemble est à vérifier et restaurer selon nécessité. A l'ouverture de l'armoire de contacts situés derrière la console nous avons constaté que les 142 petits soufflets sont fatigués ou crevés. Il y aura lieu de les refaire à neuf avec du polypel² en remplacement de la peau.

Il conviendra de protéger les contacts par des diodes « anti-étincelles ».

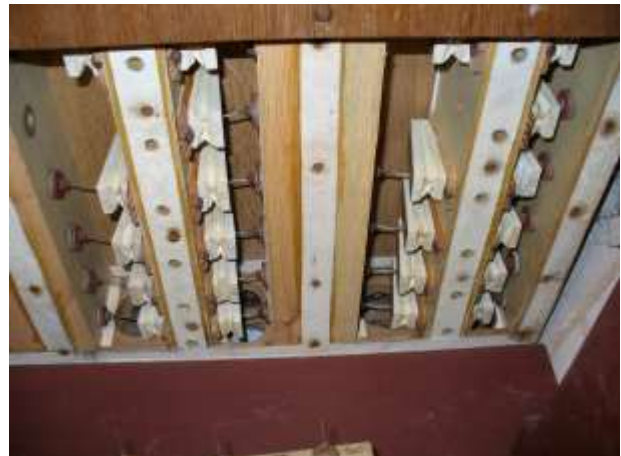
Il y aura lieu de faire une vérification générale des sommiers. La visite de plusieurs cases au moment de la remise en service a montré que les 560 soufflets de commande sont fatigués ou crevés. Il y aura lieu de les refaire à neuf avec du polypel en remplacement de la peau.

Une case et les soufflets moteurs de tuyaux

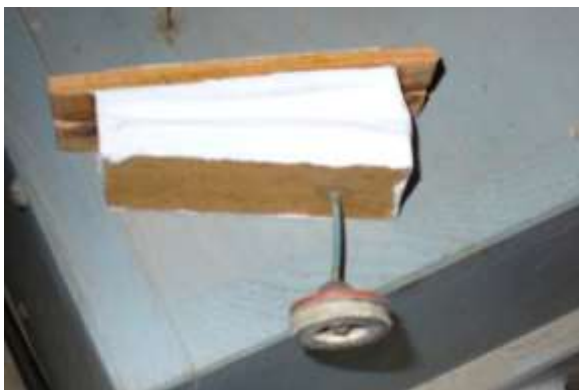
Un soufflet moteur réparé avec du polypel

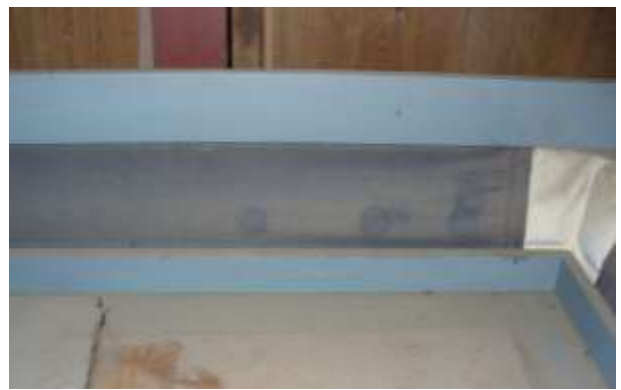
La toile caoutchoutée du réservoir
