Rapport sur l'orgue de l'église Saint Pierre d'IRODOUËR

MM Blanchard, Bretéché, Leissen et Yollant, membres du groupe technique de l'Association pour la Promotion de l'Orgue en Ille et Vilaine (APO 35) se sont rendus à Irodouër le 10 mars 2011 pour examiner l'orgue de l'église Saint Pierre.

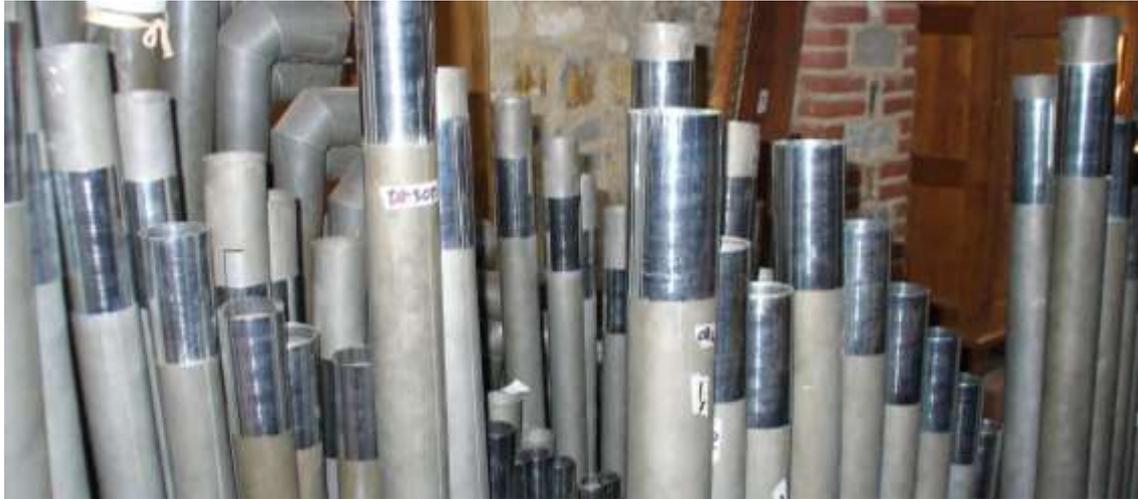
Orgue anglais avec des bagues d'accord

Pour y remédier nous préconisons, après redressement des tuyaux, de mettre des bagues d'accord en fer blanc ainsi que cela se fait de façon généralisée en Angleterre.
